# 广州东海鹏染整织造有限公司“6·28”一般中毒事故调查报告

2022年6月28日13时30分左右，广州市东海鹏染整织造有限公司在其厂区内污水站二号沉淀池进行排泥作业时，发生中毒事故，造成1人死亡，2人受伤。

调查认定，广州东海鹏染整织造有限公司“6·28”一般中毒事故是一起生产安全责任事故。

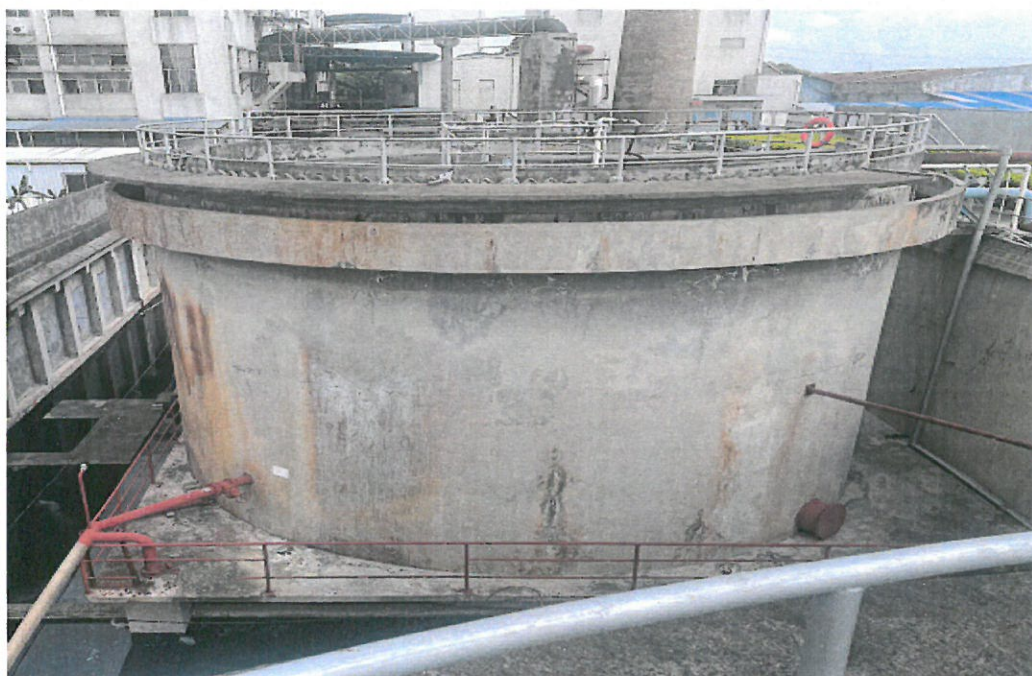
图 1：沉淀池外观

事故地点为二号沉淀池，二号沉淀池外观为圆柱形，内部为倒立的圆锥形，池深 6m，沉淀池底部设排泥管，可将污泥排至储泥池，沉淀池顶部中间设有固定进水管，进水管四周设可供观察和清洁冲水的方形操作口（约 1.5m × 1.5m），操作口四周设有围

栏，中间设有约 0.5m 宽的格栅网板，沉淀池顶部往下约 2 米处设置有钢网平台。如下图所示。

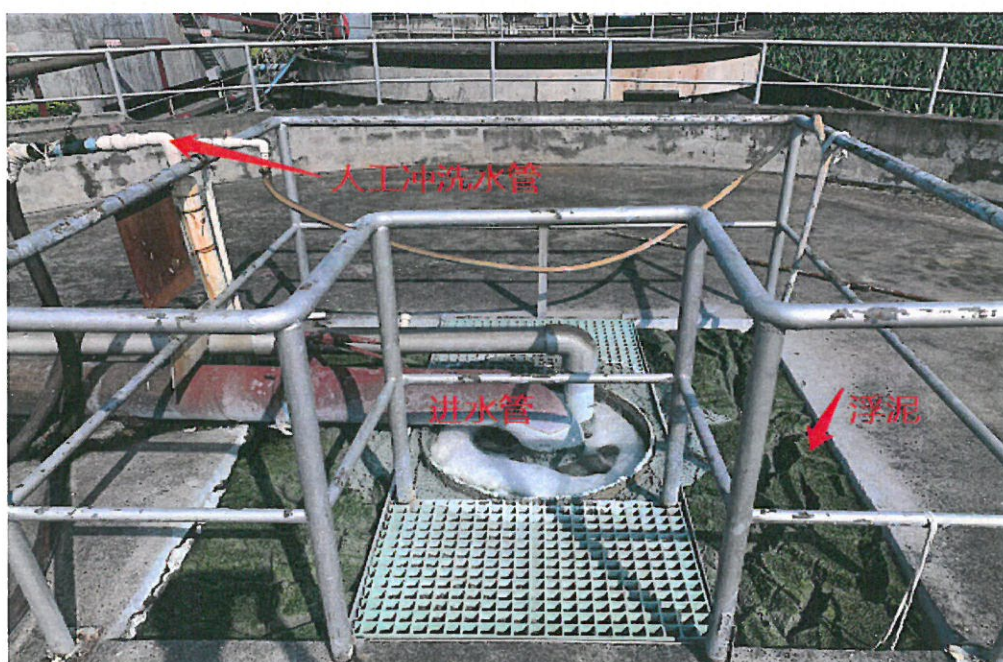
图 2：沉淀池顶部操作口满浮泥的情况

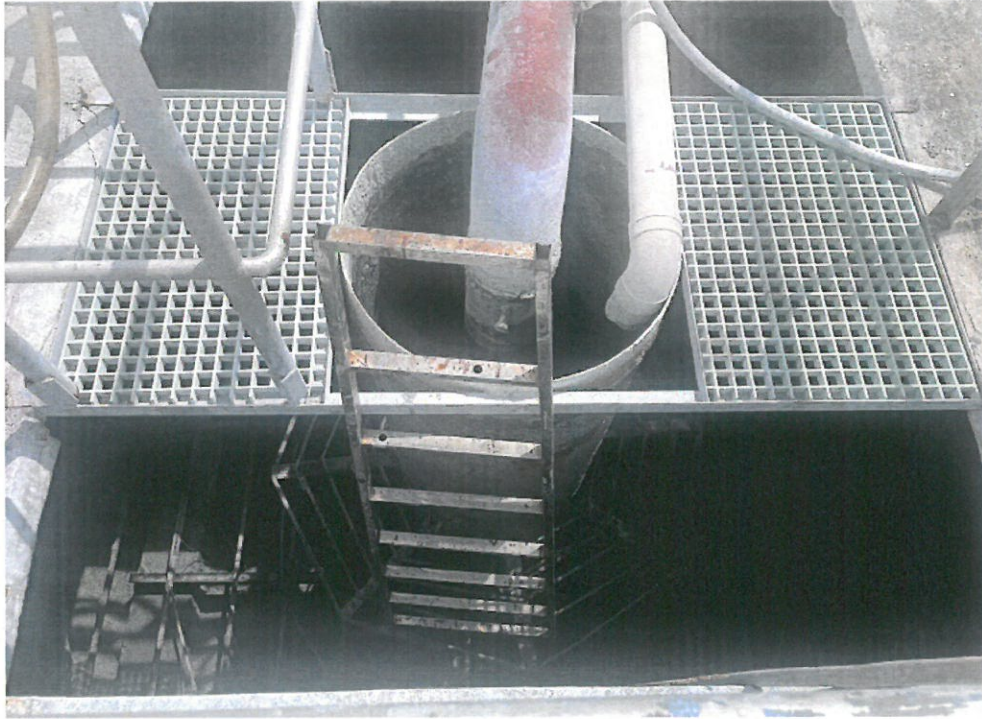
图 3: 排泥后的沉淀池内部图

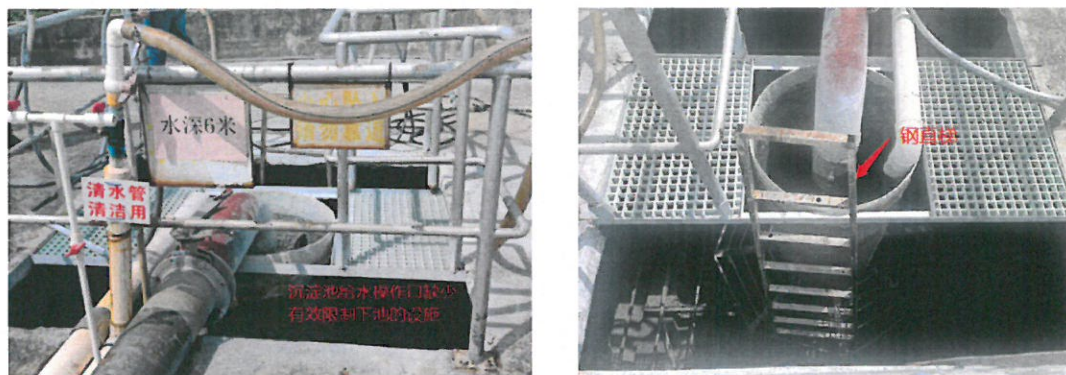
图4 沉淀池情况

（1）沉淀池有限空间场所入口封闭不彻底，未严格落实围

蔽措施，现场仍发现其他场所搬来直梯架设在沉淀池钢网平台上。

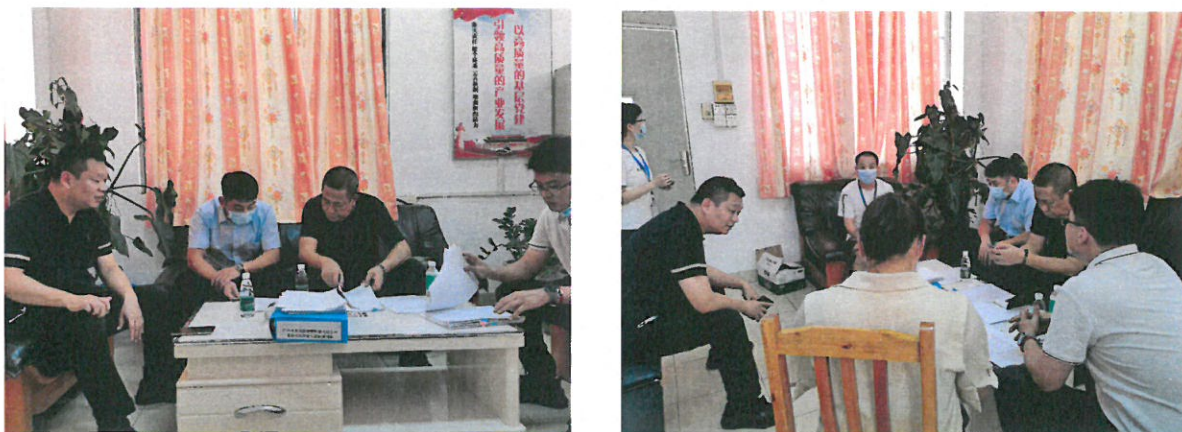
图 5 专家进行内业检查和询问

东海鹏公司未认真履行企业安全生产主体责任；未督促从业人员严格执行本单位的安全生产规章制度和安全操作规程；未建立并落实安全风险分级管控和隐患排查治理双重预防工作机制，督促、检查本单位的安全生产工作，及时消除生产安全事故隐患；

未对有限空间设置明显安全警示标志；未按照要求为有限空间作业人员配备劳动防护用品；未制定有限空间事故应急处置预案；未将被派遣劳动者纳入本单位从业人员统一管理。
