# 广州工控大湾区现代高端装备研发生产基地 项目（二期）“7·15”一般生产安全 高坠事故调查报告

2023 年 7 月 15 日 16 时 45 分左右，南沙区大岗镇穗港智造基地内广州工控在建项目（广州工控大湾区现代高端装备研发生产基地项目二期）发生一起高坠事件，造成 1 人死亡 1 人受伤。

事故调查组认定,广州工控大湾区现代高端装备研发生产基地项目(二期)“7·15”一般生产安全高坠事故是一起一般生产安全责任事故。

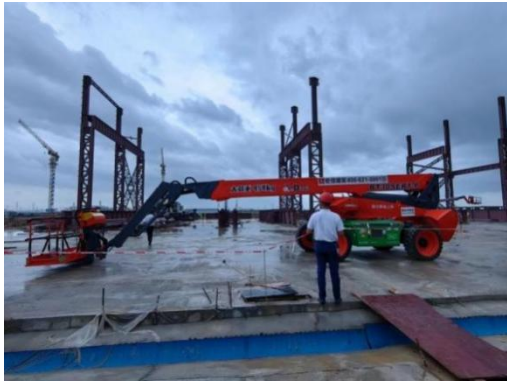
图 2：事故现场

2.现场完成了三排单独钢结构初步安装，每排有三根钢立柱，底部与地基基础连接，立柱约 3/4 的高处已经安装了一道钢结构横梁；

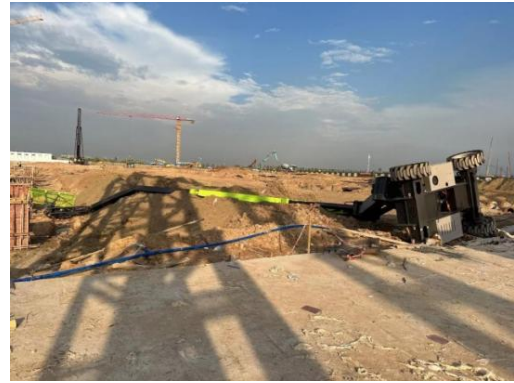
图 3：高空作业平台倒伏状态

3.高空作业平台呈  $90^{\circ}$  向右侧翻后倒伏在未硬化的素填土层面上，升降臂呈约  $45^{\circ}$  斜向状态，升降臂、平台外观轻微变形；

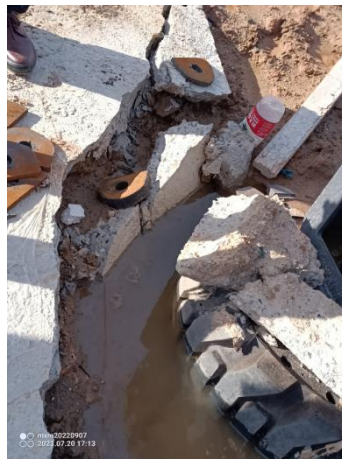
图 4：倾覆位置及硬化地面断裂情况

4.车身侧翻后的位置显示，侧翻前高举车右胎位于硬化路面边沿约 90mm，不满足施工方案中要求 700mm 的要求<sup>[14]</sup>；

5.在车胎部位断裂的硬化地面周围，硬化层最边沿部位厚度 300mm，断裂部位厚度在 90-160mm 之间波动，硬化混凝土的厚

**2.高空作业平台车停放在硬化场地边沿。**在应急加固钢结构时，作业人员刘\*友将高空作业平台车右轮停在距硬化场地边沿90mm的临边位置，不满足钢结构加固方案700mm的要求，属于高空作业平台发生侧翻的**条件因素**；

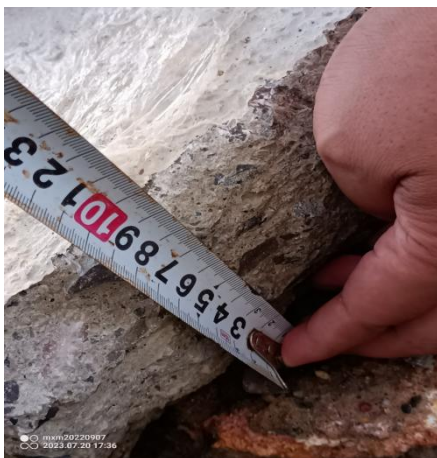
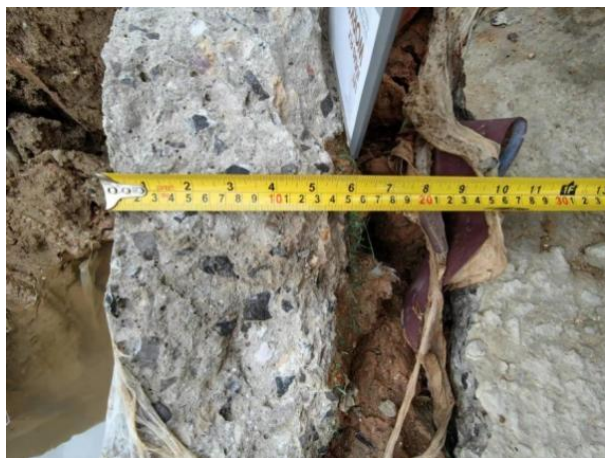
图 5：硬化地面混凝土厚度（90mm） 图 6：硬化地面混凝土厚度(150mm)

度波动显著；

度在 90-300mm 之间波动，各部位抗折弯强度差异大；混凝土硬化场地由于非均匀沉降表面存在分布状微裂纹，承载能力低，上述侧翻载荷联合作用下临边停放的高空作业平台易发生侧翻，属于高空作业平台发生侧翻的另一条件因素。

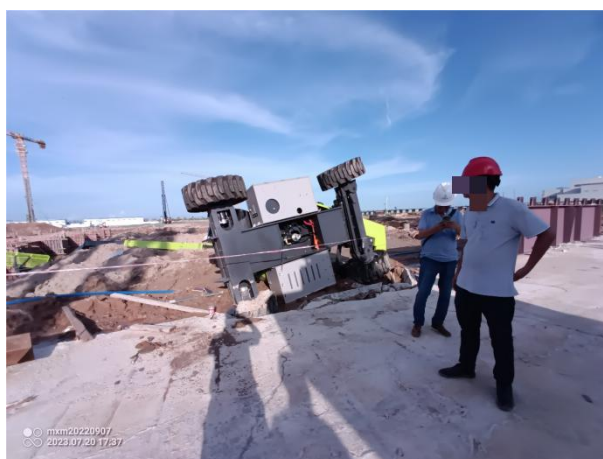
图 7：场地硬化层表面分部状裂纹

6.在高空车发生侧翻周围的硬化地面，存在分布范围较大的表面裂纹，一直延伸到钢立柱。

2.日常隐患排查与治理不到位。硬化场地因非均匀沉降表面分布可见裂纹，且临建道路下方泥土被雨水冲刷导致板底脱空，现场安全管理人员在日常安全隐患排查中未能及时发现，导致隐患演变为事故。

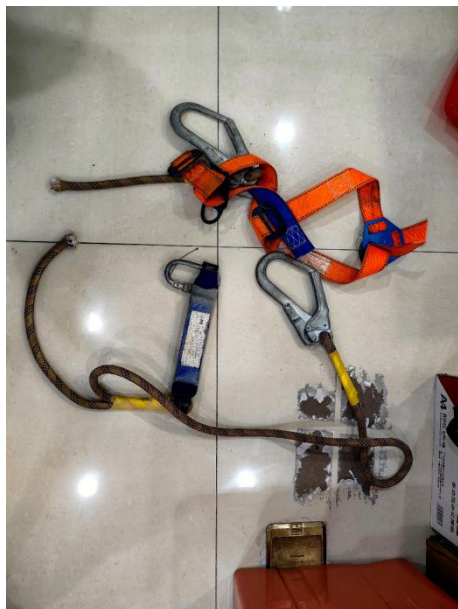
图 8：从两位操作人员身体上应急剪断取下的安全带

相关人员问询笔录显示，刘\*友、朱\*胜两人在抢险加固高处作业时，佩戴了安全帽和安全带，事故发生后安全带仍然在两位操作人员的身上，应急救援时剪断后才取下的。
