# 广东实在物流有限公司“10·13”一般生产安全机械伤害事故调查报告

2023年10月13日19时11分，在南沙区黄阁镇沙仔北路发生一起机械伤害事故，造成1人死亡。

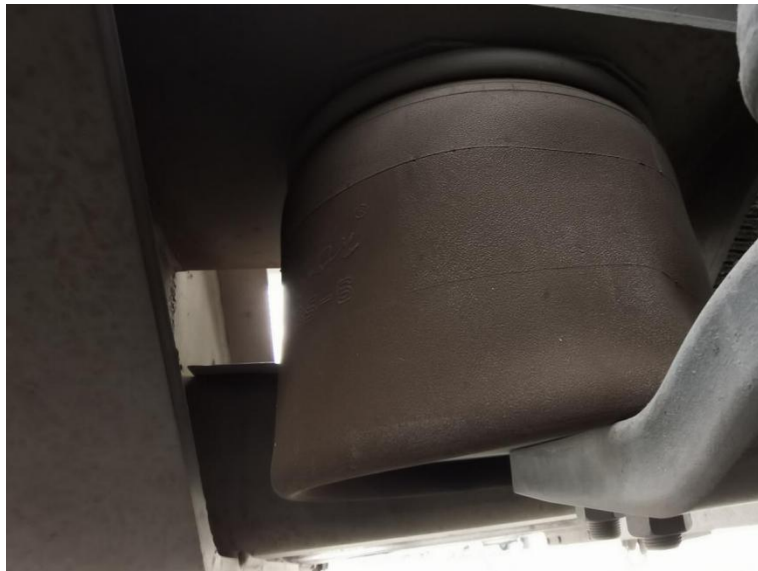
车辆为重型拖挂车，用于小型汽车的运输，生产厂家为长久（滁州）专用汽车有限公司，品牌：恒信致远牌，车辆型号：CHX5180TCLZQ，车辆识别代码（VIN）：LZZPBCNK1HJ092455，发动机最大净功率（Kw）/转速（r/min）：225/2300，发动机型号：MC07.31-50，制造日期：2019-11，总质量（Kg）：18000，出厂编号：04CG190075，整备质量（Kg）：9720，牵引质量（Kg）：1800，车辆是在ZZ5185XXYN6813E1型号二类底盘基础上进行制造。该车辆使用空气悬架进行减震，此次维修作业是对空气悬架<sup>[1]</sup>中向气囊供气的气管（存在漏气故障）进行维修。

图 2 涉事车辆气囊

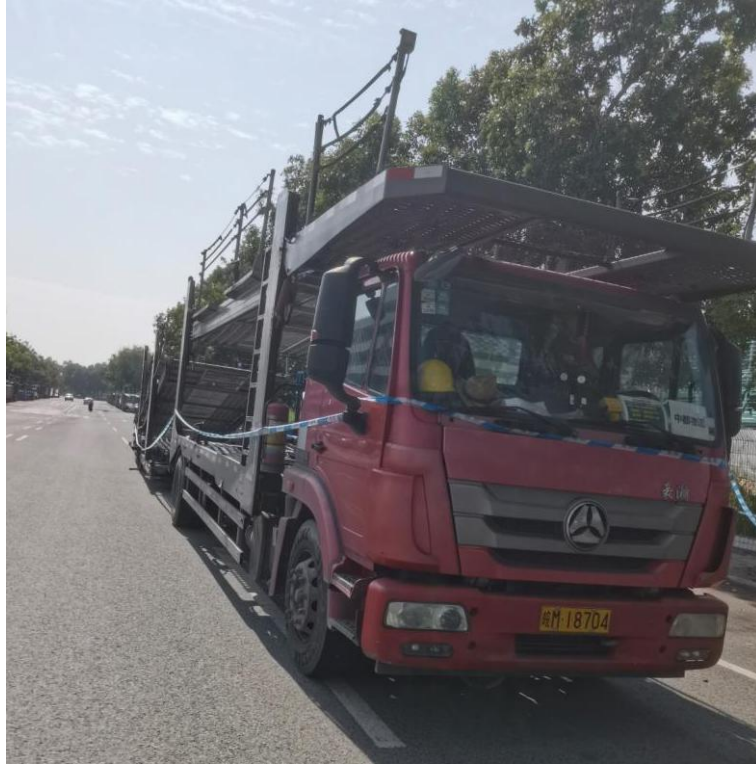
事故现场位于南沙区黄阁镇沙仔北路，沙仔岛汽车码头 1 号门对出路段，现场遗留一台重型拖挂车，车牌号码：皖 M18704，

品牌：恒信致远牌，拖车型号：CHX5180TCLZQ，总质量 18000KG，牵引质量 18000KG，拖车外形尺寸：长 10910\*宽 2550\*高 3390（mm）。拖车右后轮下部地面有明显血迹，拖车车板气囊已泄压，拖挂板贴近轮胎。旁边地面遗留有一把工具钳。

图 4 涉事车辆

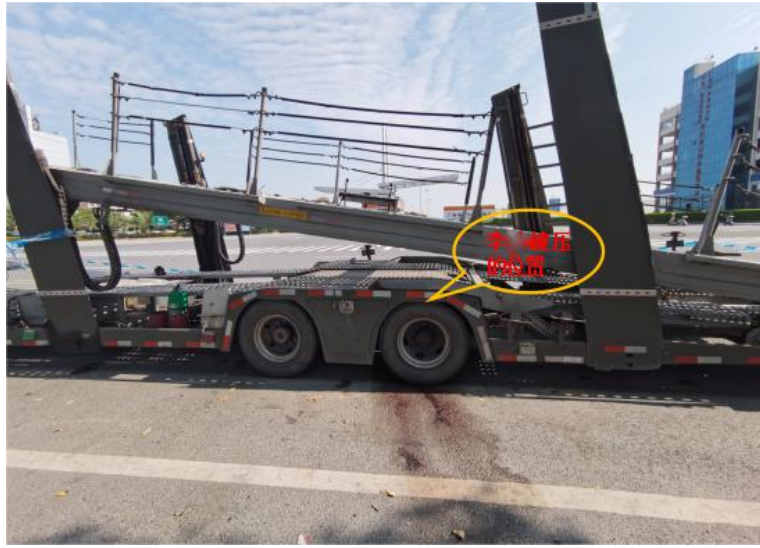
图 5 事故发生位置

李\*进行机动车维修作业时冒险进入轮胎和拖挂板之间，剪断对空气悬架中向气囊供气的气管，导致气囊内的气体快速泄漏、泄压，拖挂板下降压住李\*导致事故发生。

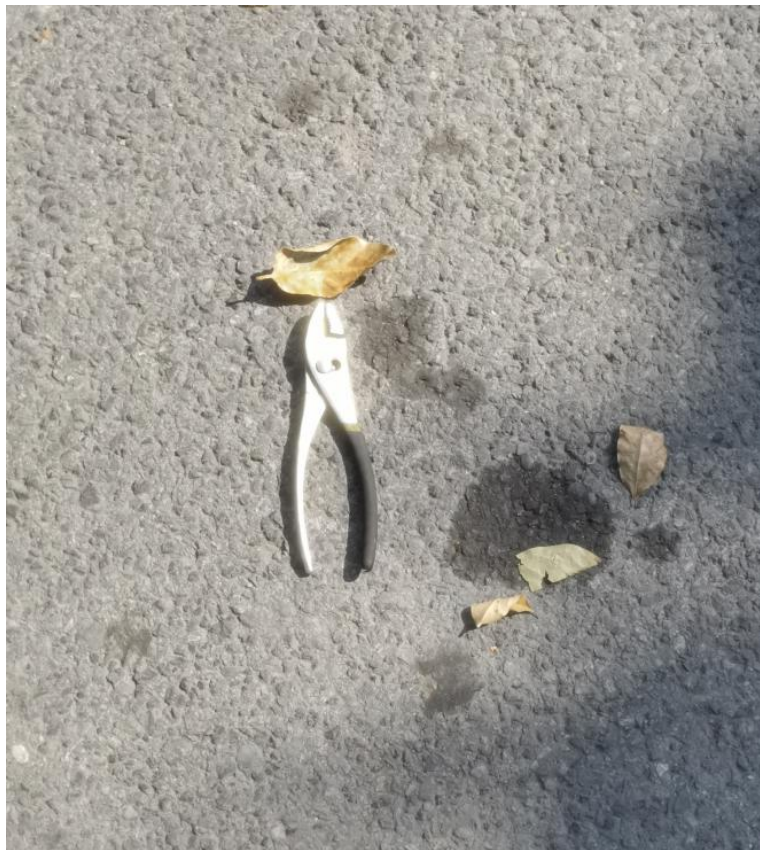
图 6 现场遗留的工具钳

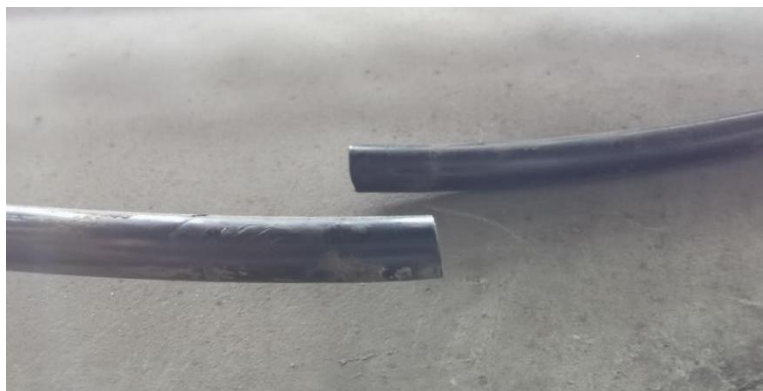
图7 剪断的气管

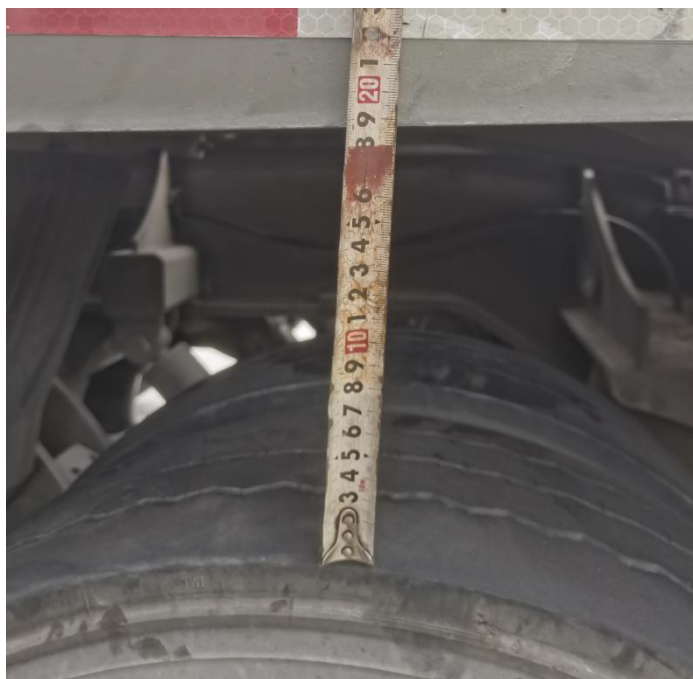
第二次现场勘查时，将剪断的气管接上后，为气囊充气，抬

升车板，测量轮胎上方与拖挂板之间的空隙约 19cm，可以供一个身材标准或偏瘦的成年人将上半身探入。

图8 抬升后的轮胎上方
