# 广州市南沙区“3·20”一般高坠事故调查报告

2024年3月20日上午9时40分许，在南沙区黄阁镇黄阁东一路12号广州市绿骏再生资源公司内，发生一起高处坠落事故，造成一人死亡。

广州市绿骏再生资源有限公司分布式光伏电站 EPC 项目。

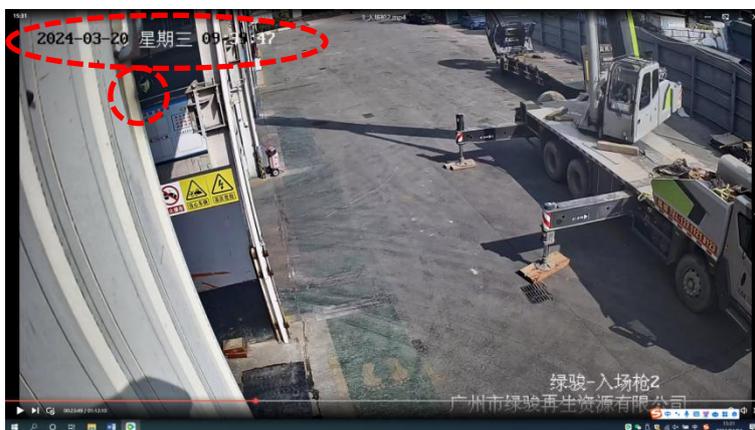
事故现场视频监控显示，该事故发生时间为2024年3月2

0 日 09:39:47 许，见图 1。

图 1 事故发生时绿骏入场枪 2 截屏（09:39:47）

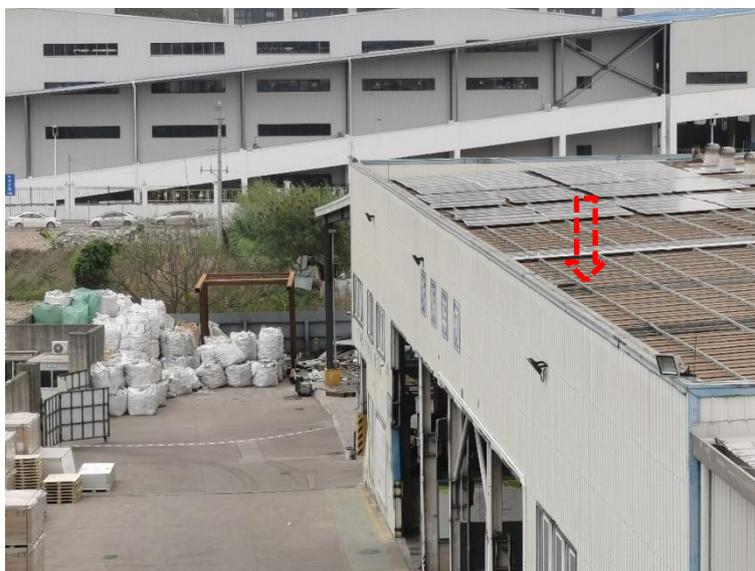
图 1.2 拆解车间屋面采光板区域

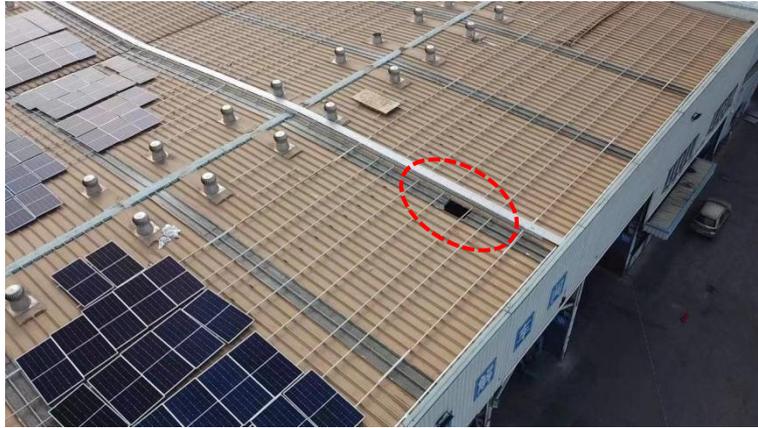
图 1.3 拆解车间屋顶（红圈为坠落人员踩踏的采光板缺口）

2024年3月20日11时20分，广州市公安局南沙区分局刑警大队对事故现场开展现场勘查，并出具《现场勘验检查工作记录》<sup>[5]</sup>具体情况为：现场位于广州市南沙区黄阁镇黄阁东一路12号绿骏再生资源有限公司拆解车间线束区，车间门口朝北，线束区内西北、南侧见拆解工具机，在东北侧见有一名头朝北呈仰卧状、身穿“铭铖机械”背心、西裤、运动鞋的男子，在线束区内顶部见有一个缺口，缺口上挂着一块有折断痕的遮光板。勘查拆解车间顶部，拆解车间顶部中间位置有一行由南往北的遮光板（遮光板两端和中间部位呈凸状、其余部位呈凹状），在遮光板北侧见有一缺口（长约1米，宽约70厘米），缺口呈长方形距离拆解车间顶部北侧边缘约3米。

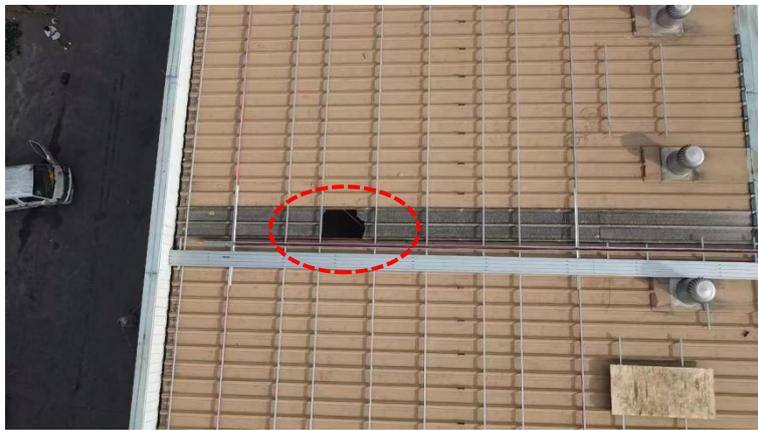
图 1.4 拆解车间屋顶（红圈为坠落人员踩踏的采光板缺口）

1.梁\*杰踩踏采光板坠落部位位于拆解车间厂房顶采光板上，距离基准面12.15m<sup>[6]</sup>左右，采光瓦残留了一个800×1200mm的孔洞；

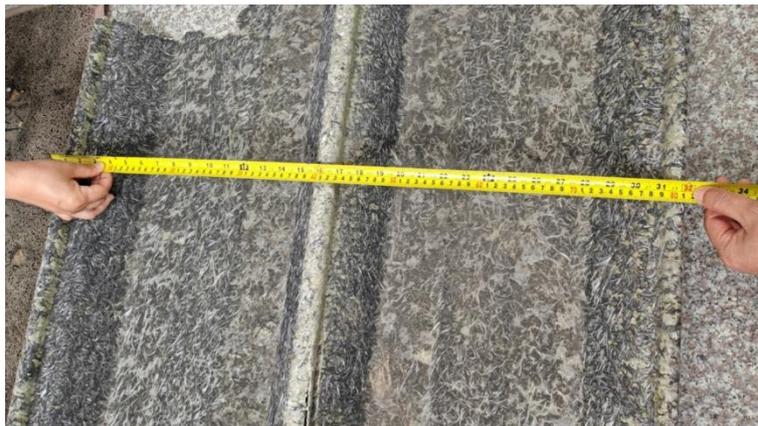
图 1.5 屋面采光板为玻璃纤维增强的 PC 树脂，宽度 800mm

3.采光瓦的厚度为 1.41mm，从 2006 年竣工到事故发生已经 18 年左右，在紫外光环境下老化变脆，不具备任何承载能力；

5.屋面采光板宽度为 800mm,长度跨越整个屋面，每一跨均设置一条，从采光板的布局分析，从最低屋面到最高部位，采光板悬空区域距离地面高度为 12.15m 左右，属于临边、洞口作业[7]；

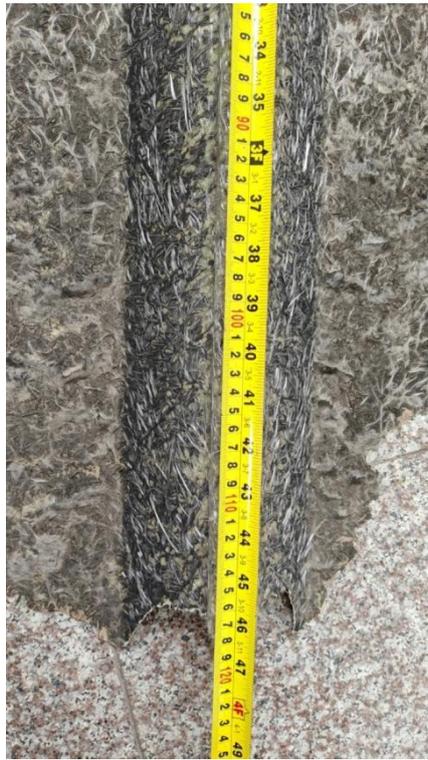
图 1.6 踩踏坠落的采光板长约 1200mm

4.拆解车间屋面属于压型金属板屋面，依据《压型金属板工程应用技术规范》（GB50896-2013）8.3.11 条规定，屋面活动不应踩踏采光板的，但吊车指挥人员梁\*杰在作业过程中不慎踩踏了；
