# 广州市南沙区“11·10”一般高坠事故 调查报告

调查认定：广州市南沙区“11·10”一般高坠事故是一起生产安全责任事故。

**项目名称：**广州港南沙港区粮食及通用码头筒仓三期工程土建工程

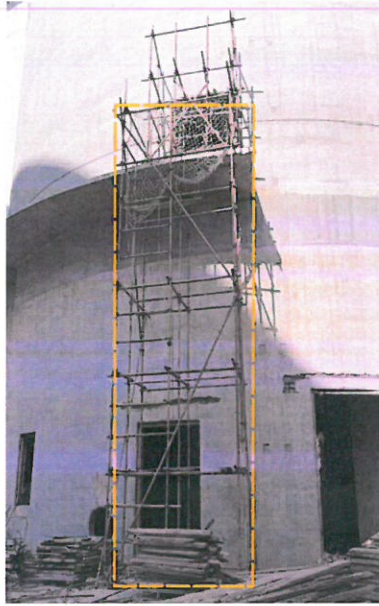
该脚手架搭设在现场地面，高度 9.2 米（架体高出查粮平台 1.2 米）<sup>[1][2]</sup>，附着在筒仓仓壁上，采用扣件式钢管搭设。平面尺寸为 2.8 米 × 1.8 米，立杆间距为 1.4 米。扫地杆 0.2 米，水平横杆间距 1.5 米。作业平台横杆内伸至仓壁内侧进行拉结固定，该区域已经过监理单位临边防护验收，因上部作业面操作平台未满足使用条件，未投入使用，暂未悬挂验收牌。

图 1: 脚手架实景图（虚线部分为平台下部脚手架）

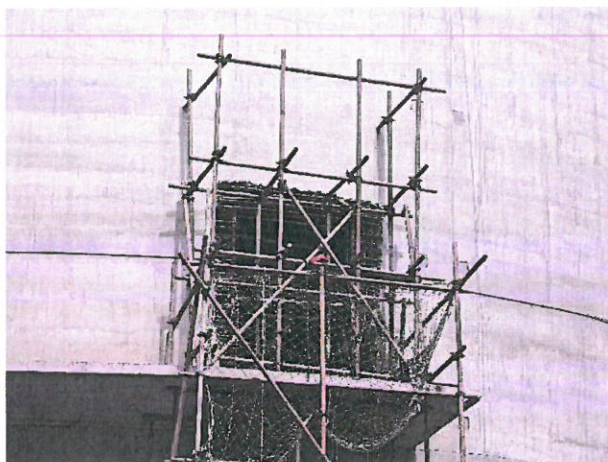
查粮门安装作业平台上搭设有扣件式钢管脚手架。脚手架横杆内伸至仓壁内侧进行拉结固定，四周设置剪刀撑，纵向宽度 0.9 米，横向宽度 2.8 米，立杆间距 0.9 至 1 米，横杆间距 1 米，总高度 3.5 米；脚手架在高度 1.5 米处搭设一木板用于作业踏板，踏板以上防护高度 2 米；该作业平台脚手架未经监理单位验收合格，未挂验收牌。

图 2：作业平台实景图

王某东安全意识淡薄，未对作业危险有害因素进行有效辨识，安全生产技能和事故预防能力不足<sup>[5]</sup>，在未经作业班组统一安排、无专人监护的情况下，擅自到未经验收的 402 筒仓查粮门平台开展打凿作业<sup>[6]</sup>，作业过程中未采取可靠的安全措施，失足滑落导致身体头部撞击到作业面下方及四周硬物而受伤，最终抢救无效死亡。
