# 广州市南沙区“12·20”一般车辆伤害事故 调查报告

2024年12月20日上午8时36分左右，在万环西路新安村九涌上涌桥北约150米处发生一起车辆伤害事故，造成1人死亡。

调查认定：广州市南沙区“12·20”一般车辆伤害事故是一起生产安全责任事故。

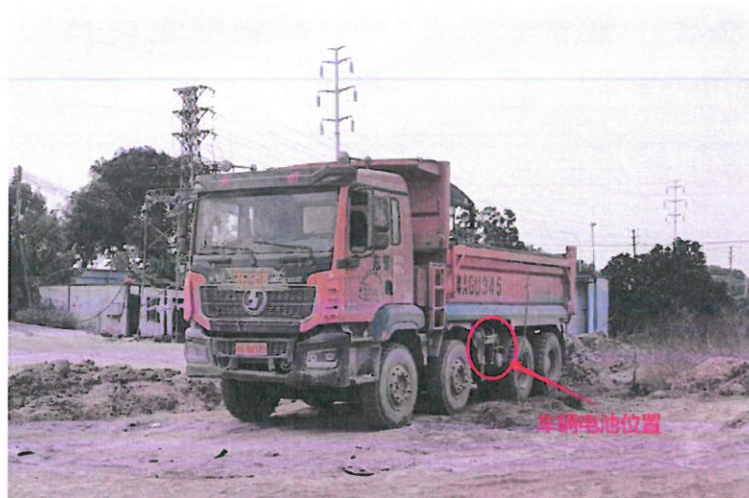
图 1：车辆电池位置

8 时 14 分 49 秒，魏\*光从粤 AGU345 货车下车后，到该车左侧中部位检查电池。

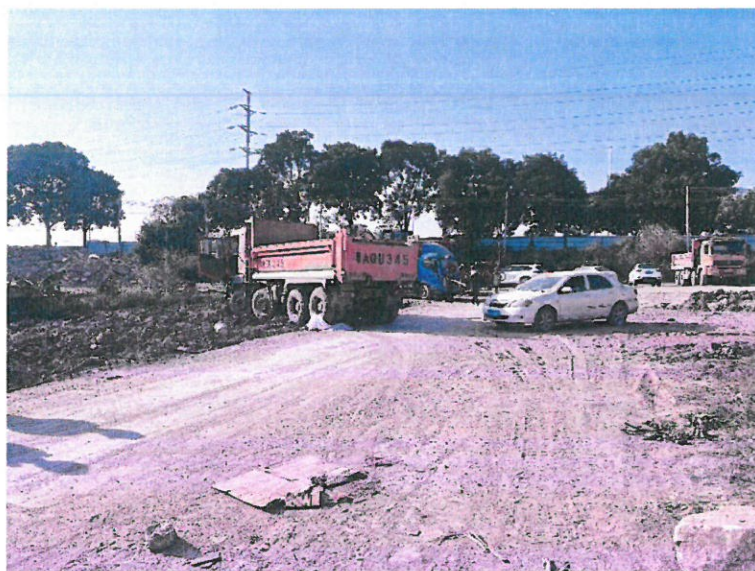
图 3：事故现场情况

8 时 36 分 16 秒，魏\*光再次进入左前两轮中间进行检修操作，直至 8 时 36 分 59 秒粤 AGU345 货车突然启动，将魏\*光压倒后碰撞前方停靠的小车后拐弯继续往车辆左前方前进。

8 时 37 分 17 秒，现场附近挖掘机司机梁\*辉发现事故，紧急上车，并对车辆进行熄火和拉手刹措施，车辆于 8 时 37 分 24 秒停止，梁\*辉下车后发现魏\*光被压左后车轮底，随后报警。

辆为粤 AGU345 货车，一辆为粤 KZT099 的白色小车。粤 AGU345 货车右前方有擦划痕迹，左后轮胎上有血迹。粤 AGU345 货车车尾约 12 米处、白色小车车头约 6 米处有一张纸皮、一块石头和一块损坏的塑料，纸皮上有一把剪刀，纸皮旁有一枚鞋底花纹为不规则块状鞋印。纸皮到粤 AGU345 货车车尾处有车胎印痕，纸皮到白色小车的车头处有白色小车的轮胎印痕。白色小车的车头进气格栅损坏。

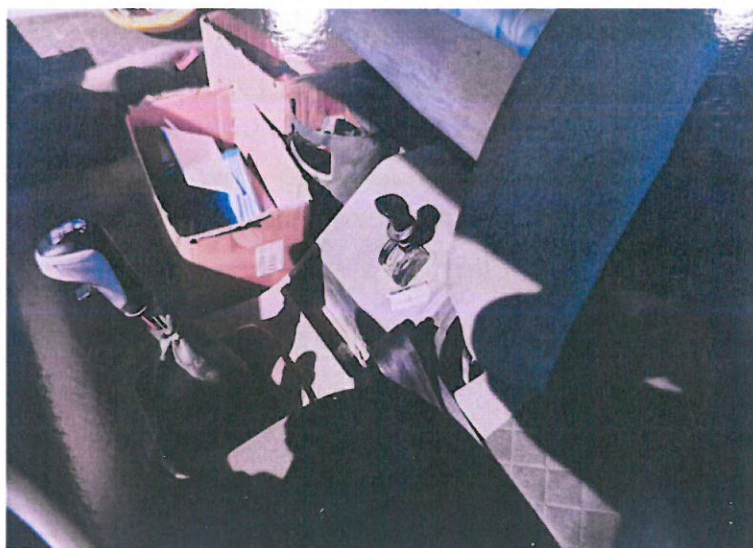
图 4：事发时车辆档位情况

专家组于 12 月 24 日对事故现场进行了勘查，结合监控录像发现，涉事地点路段平坦，无明显坡度，涉事地点未见三角木等防止车辆溜车措施；未见修车区域设置围挡等隔离措施；车辆启动时处于点火状态，车上无人，档位处于前进档位，未拉手刹。

综合前述现场勘查以及监控视频分析、证人证言分析，通过反复讨论，技术专家组认为事故发生的主要技术原因为：汽车维修工魏\*光在车辆维修过程中，完成搭电后多次尝试启动车辆无果；截至 8 时 35 分左右，车辆点火成功，车载监控系统启动监测，魏\*光经完成挂挡、松手刹操作后车辆无法正常前进，遂下车钻入车底对启动马达进行通电操作，车辆突然启动导致事故发生。

综上，本起事故的直接原因是：汽车维修工魏\*光在未拉手刹、未采取防止车辆溜车等安全措施的情况下，将车辆挂前进档位后，违章冒险钻入车底对车辆启动马达进行通电操作，造成车辆突然启动，致使其本人被车轮碾压死亡。
