# 广州市旭舜贸易有限公司“6·14”一般生产安全 高坠事故调查报告

2023年6月14日13时30分许，南沙街板头村宜高酒店发生一起高坠事故，造成一人受伤，后伤者于6月15日凌晨2时许经南沙区中心医院抢救无效死亡，事故共造成一人死亡。

调查认定，广州市旭舜贸易有限公司“6·14”一般生产安全高坠事故是一起生产安全责任事故。

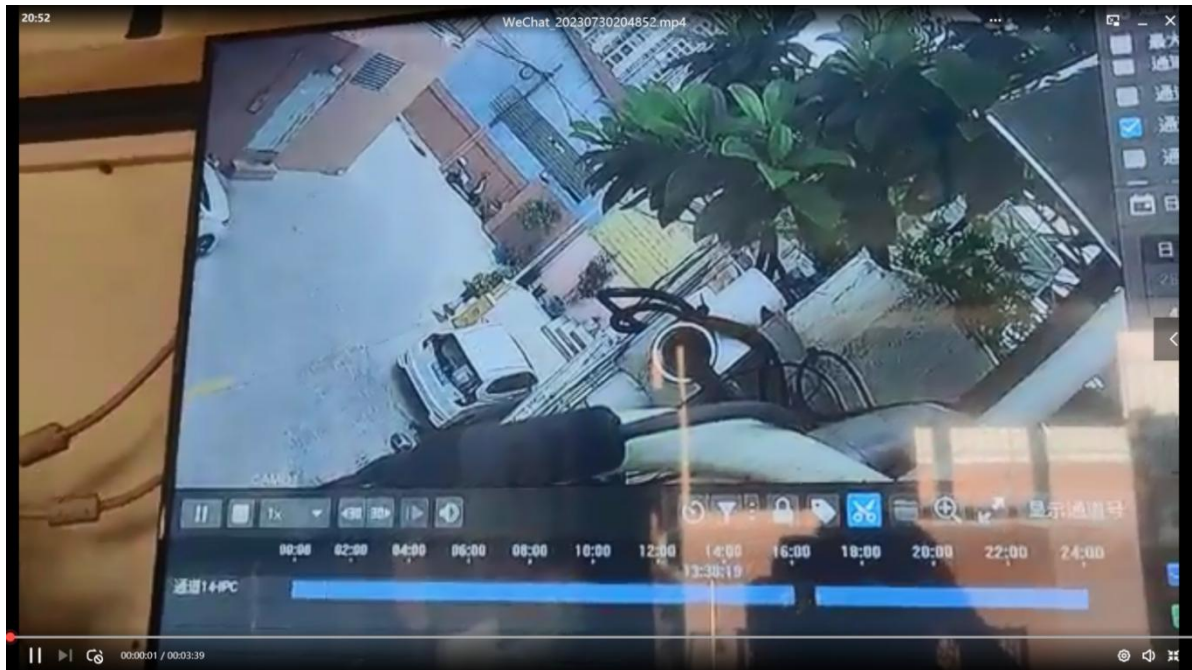
2.地面未见预防物体打击的警示与围栏；

附图 1.1 2023 年 6 月 14 日 13:38:19 坠落前的地面

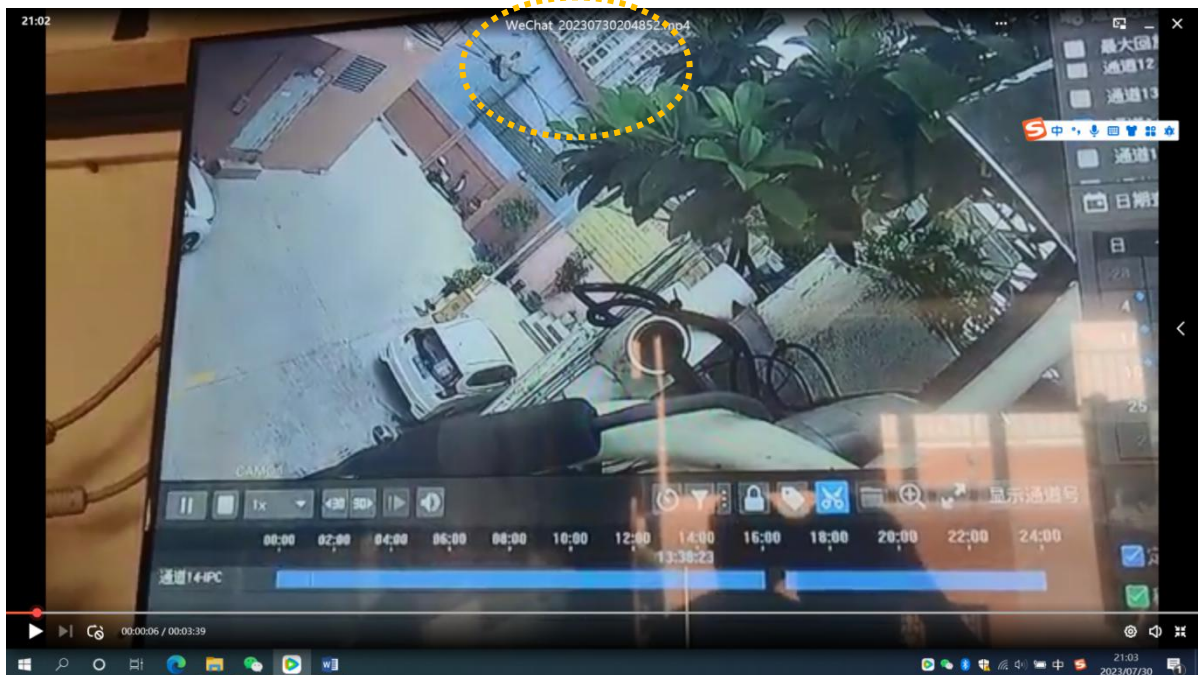
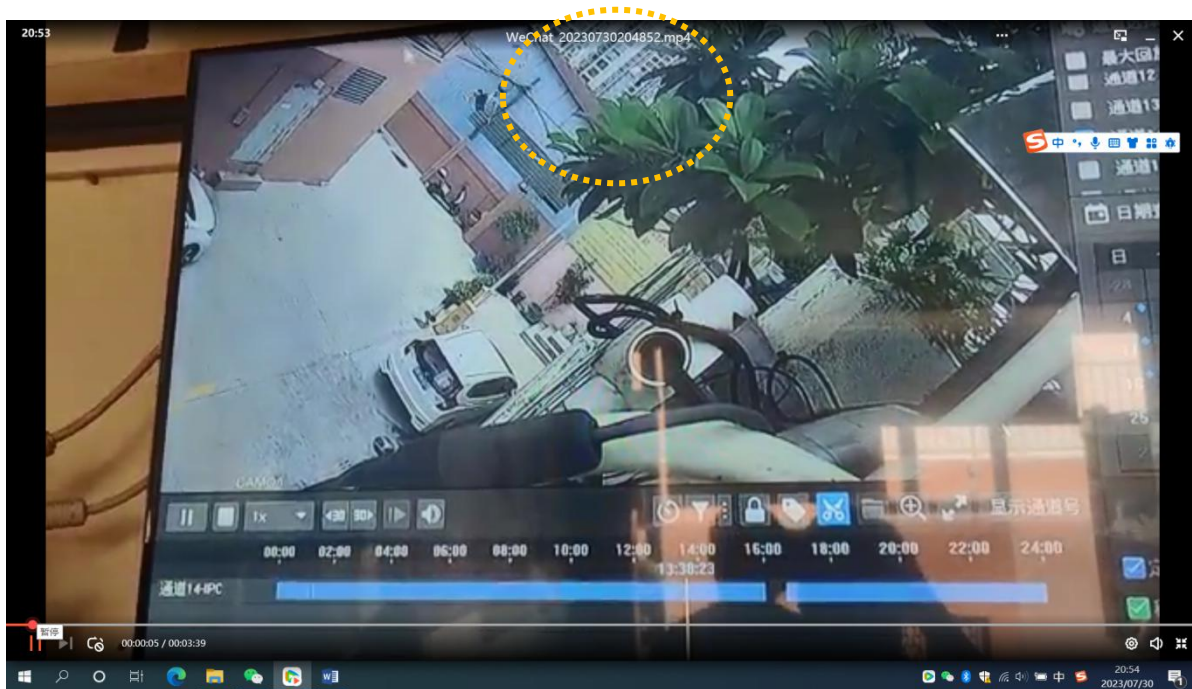
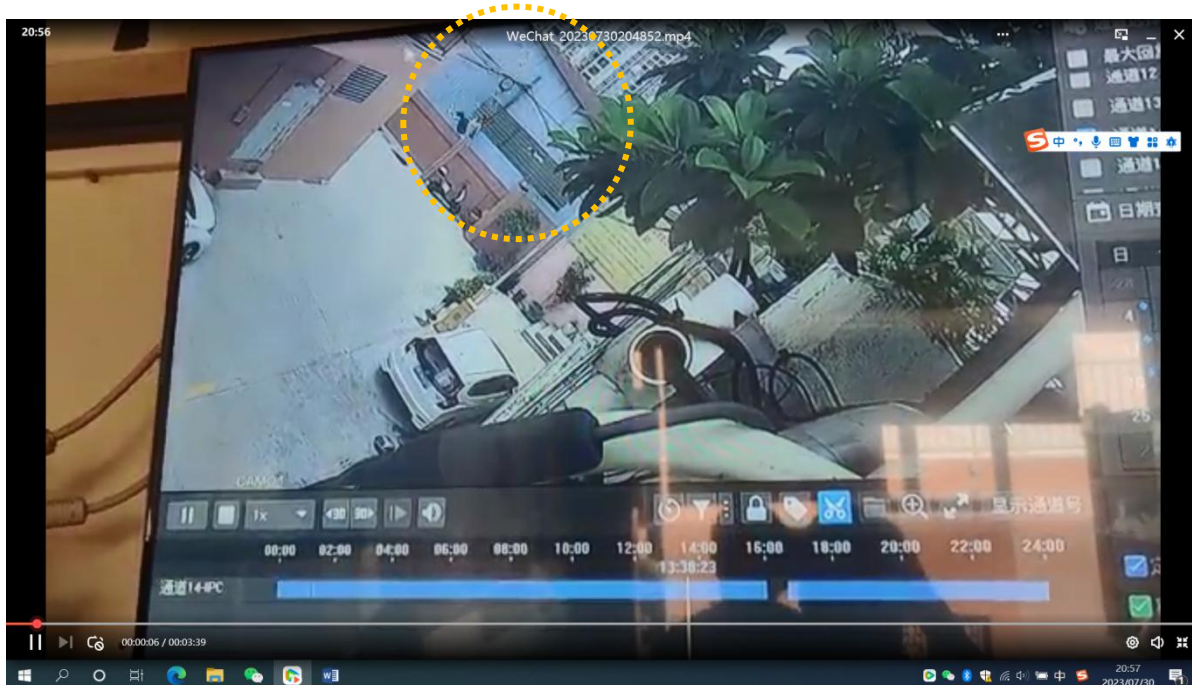
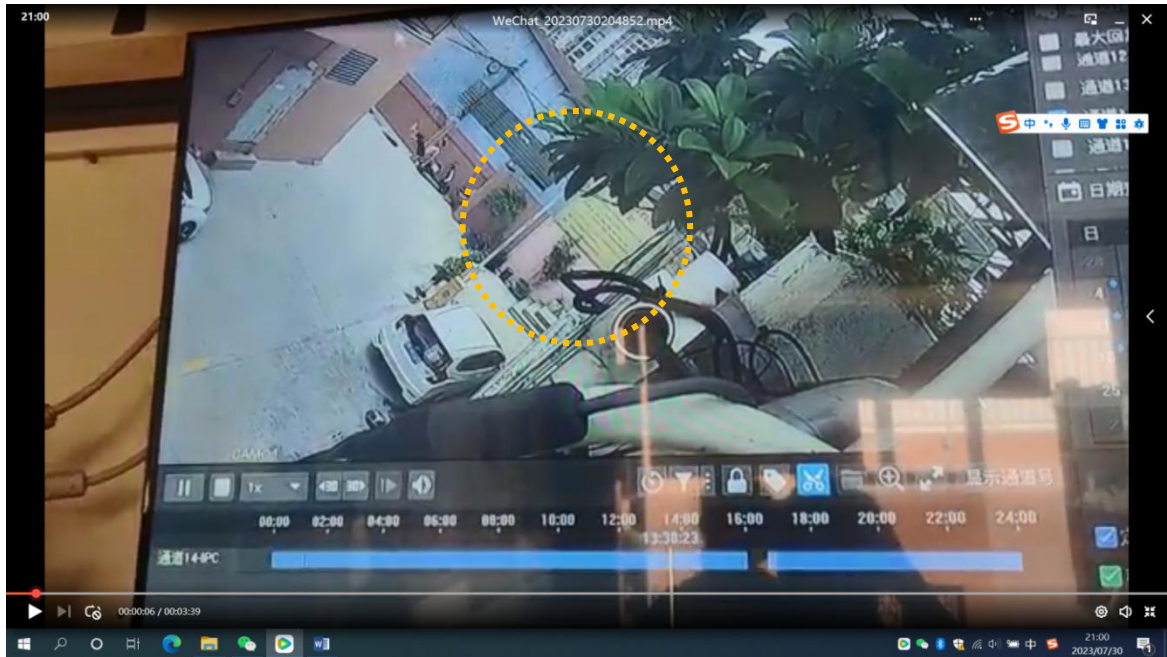
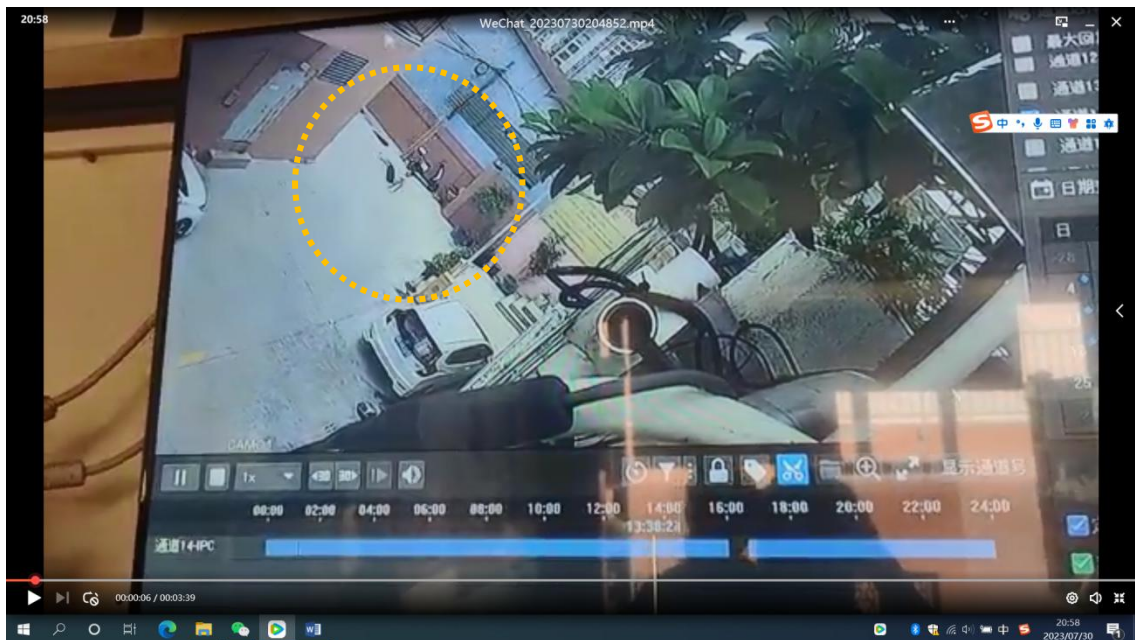
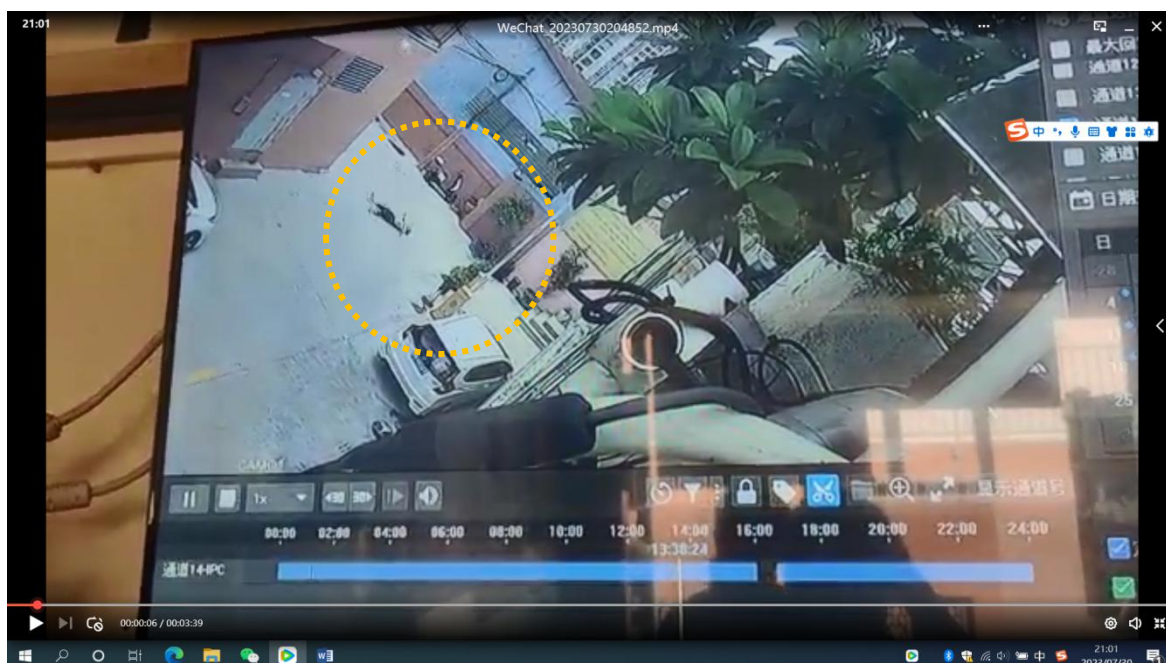
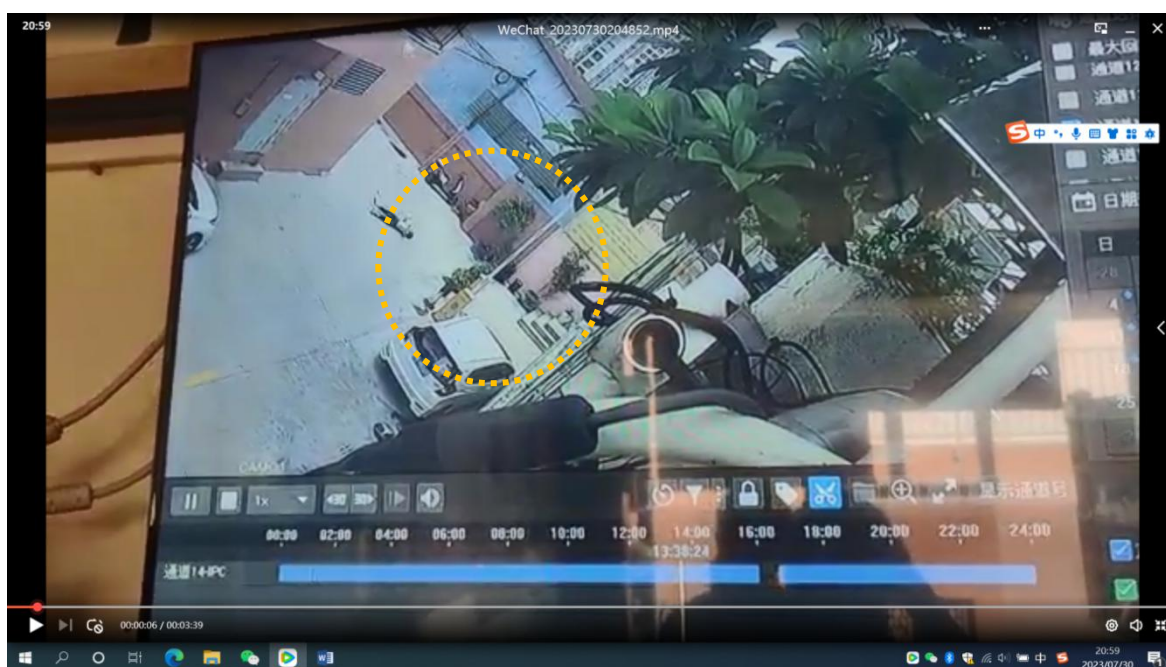
1.2023 年 6 月 14 日 13:38:23（监控视频时钟，下同），空调室外机安装人员杨\*从酒店三楼室外机安装飘台上坠落；

4.13:38:24，杨\*以坐姿臀部首先着地的方式坠落地面，坠落地面后颈部、手臂尚有微动；

附图 1.2 2023 年 6 月 14 日 13:38:23 坠落距地面 5 米左右

附图 1.3 2023 年 6 月 14 日 13:38:23 坠落距地面 3.5 米左右

附图 1.4 2023 年 6 月 14 日 13:38:23 坠落距地面 3.0 米左右

附图 1.5 2023 年 6 月 14 日 13:38:23 坠落距地面 2 米左右

附图 1.6 2023 年 6 月 14 日 13:38:24 坠落距地面 1 米左右

附图 1.7 2023 年 6 月 14 日 13:38:24 坠落距地面瞬间

附图 1.8 2023 年 6 月 14 日 13:38:24 坠落地面

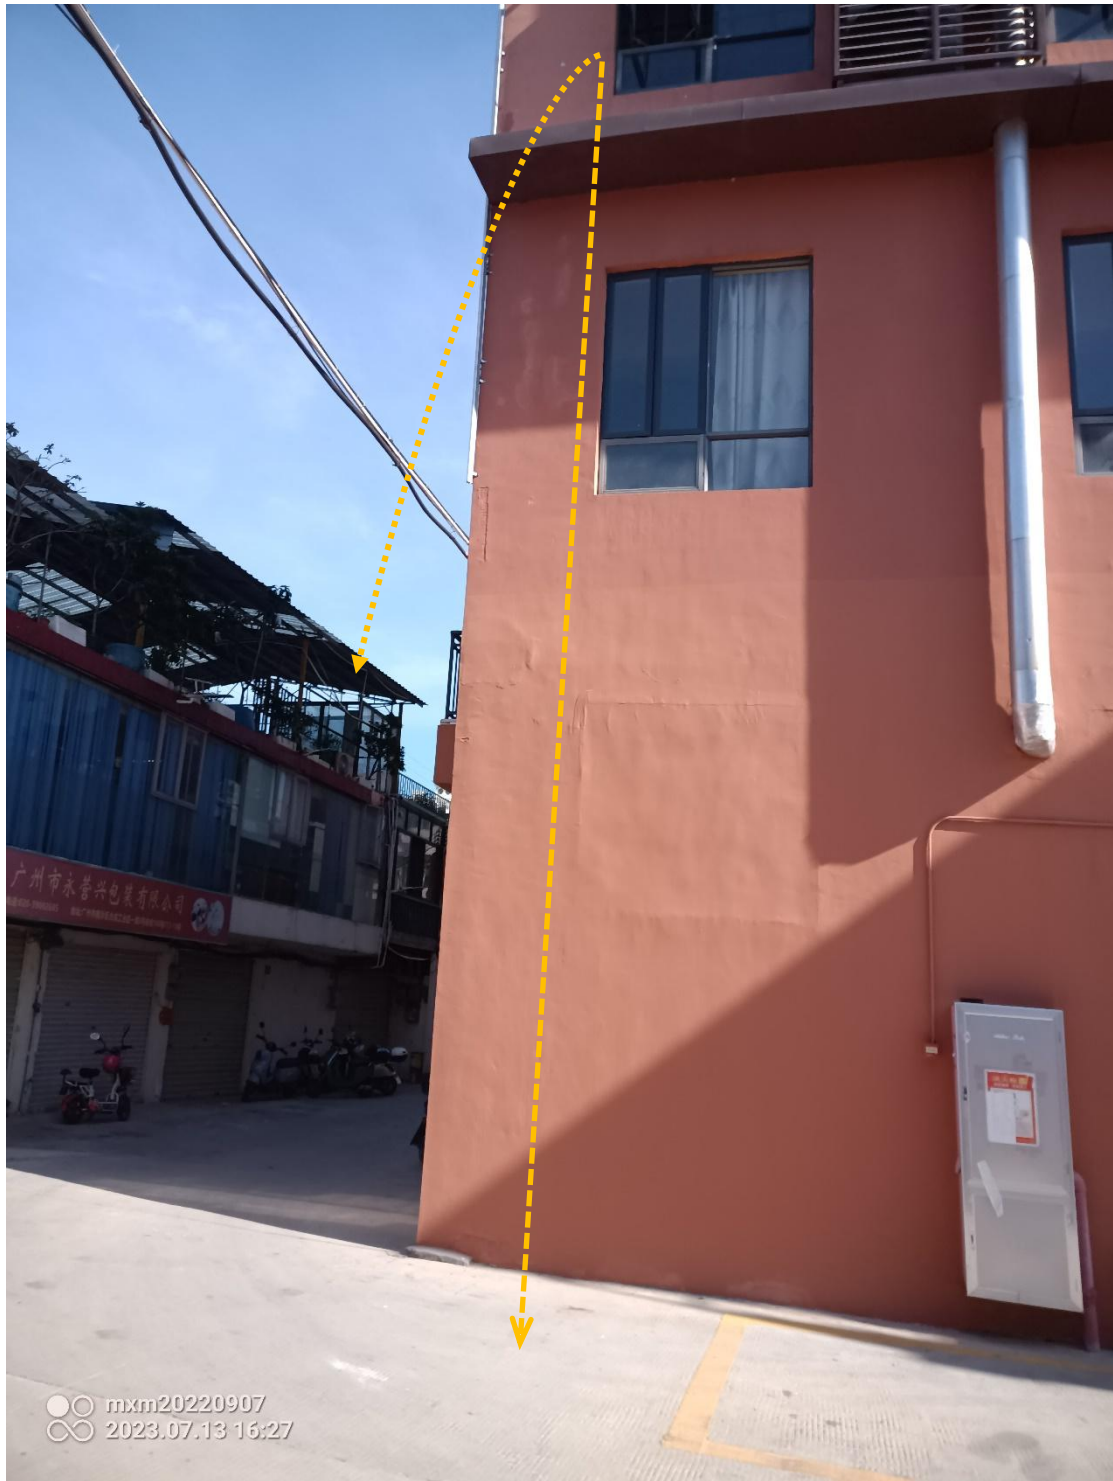
3. 坠落面距坠落基准面约  $7\text{m}^2$ ;

3.飘台基准面距地面 7m，高坠人员杨\*未戴安全帽，未佩戴安全带<sup>4</sup>，也未穿上衣；

附图 1.15 坠落基准面 7.0m

杨\*在休息停工时段内，未佩戴安全带、安全绳、安全帽的情况下，在高于坠落基准面 7m 其宽度为 0.561m 由光滑铝板包覆的三楼窗外飘台上，在未采取任何诸如围栏、防护网、生命绳等安全措施的情况下冒险作业是发生事故的直接原因。

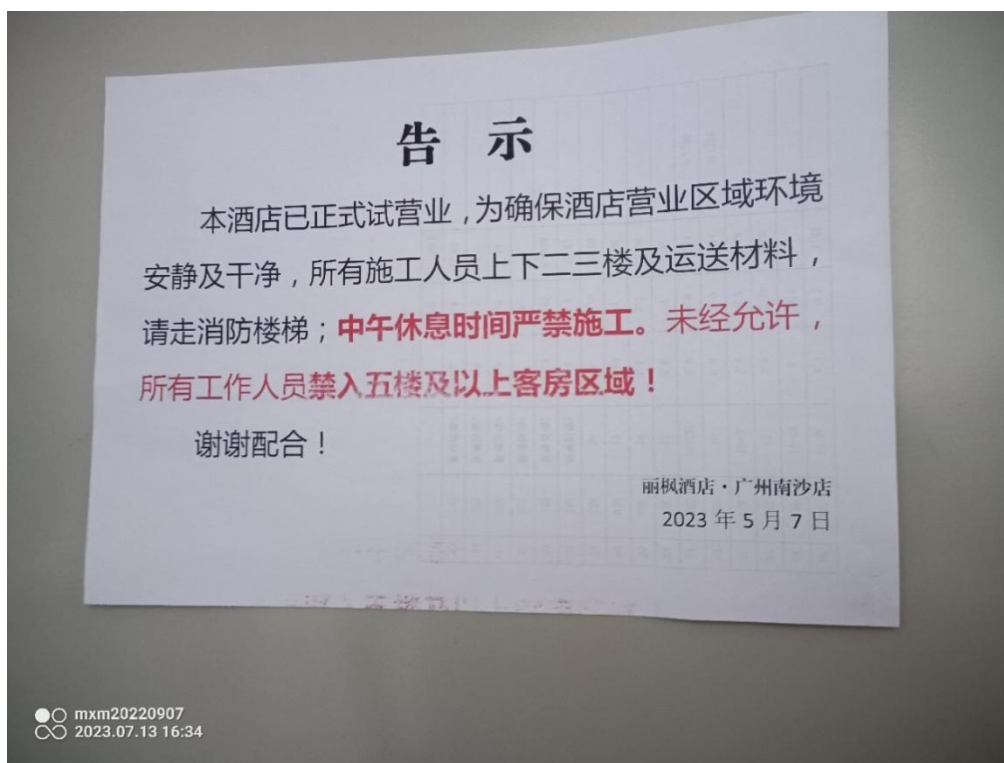
12 点至下午 2 点之间酒店客人午休期间禁止作业的酒店装修管理规定<sup>1</sup>（见附图 1.16），到酒店三楼茶水间隔壁的房间和窗户外宽度为 0.561m（附图 1.17）的飘台上继续安装空调。

1 《宜高酒店告示》告示 本酒店已正式试营业，为确保酒店营业区域环境安静及干净，所有施工人员上下二三楼及运送材料，请走消防楼梯；**中午休息时间严禁施工**。未经允许，所有工作人员禁入五楼及以上客房区域！谢谢配合！

附图 1.16 酒店 2023 年 5 月 7 日关于施工时段的告示

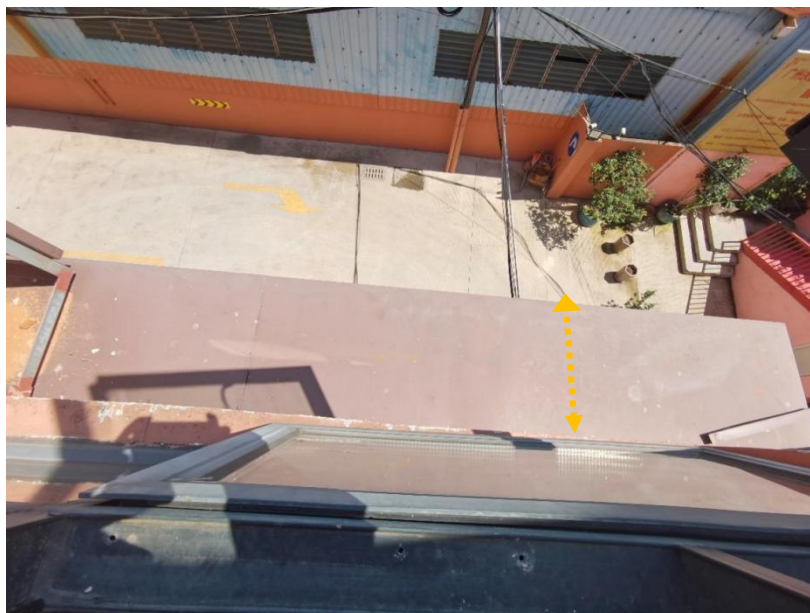
2.飘台由钢结构架外包铝合金板材制作，表面比较光滑，宽

度 0.561m; 经现场测量, 作业点为宜高酒店 3 楼窗外飘台, 飘台为钢架结构外包铝合金薄板, 飘台外表面光滑平整, 飘台沿建筑外墙悬臂伸出约 0.651m, 窗台下沿离三楼地板 0.7m, 作业人员出入口为一扇拆掉玻璃的窗, 离三楼地板约 1.2m, 进出口宽 0.4m;

5. 飘台结构为型材悬臂外包光面铝合金板, 操作人员在窗外飘台作业属于临边作业<sup>3</sup>;

附图 1.17 从三楼窗外观察空调安装作业飘台（宽度 0.561m）

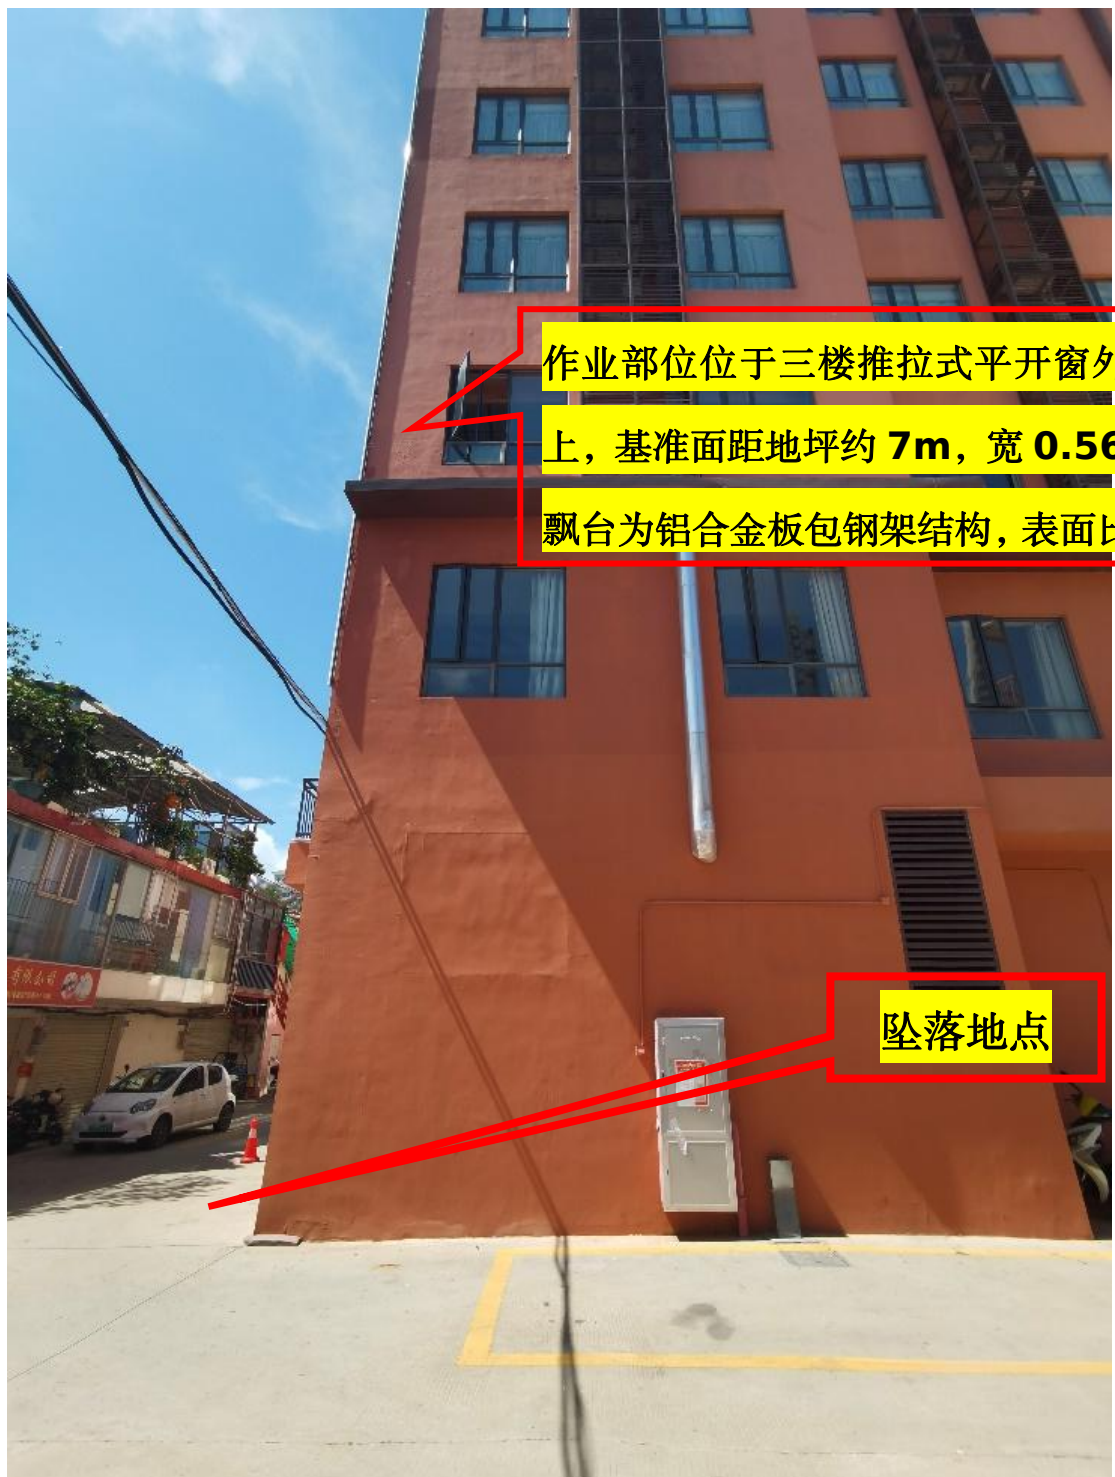
6. 飘台外未见安全网、生命绳(安全绳), 也未见安全防护措施。施工单位未提交施工方案。人员不系安全带站立在窗外飘台时, 距里面墙越远, 飘台变形越大, 滑落的风险越高;

总之, 若未采取任何可靠的高处作业安全防护措施, 在该飘台上作业存在很高的高坠风险。

附图 1.18 从地面观察三楼窗外空调安装作业飘台

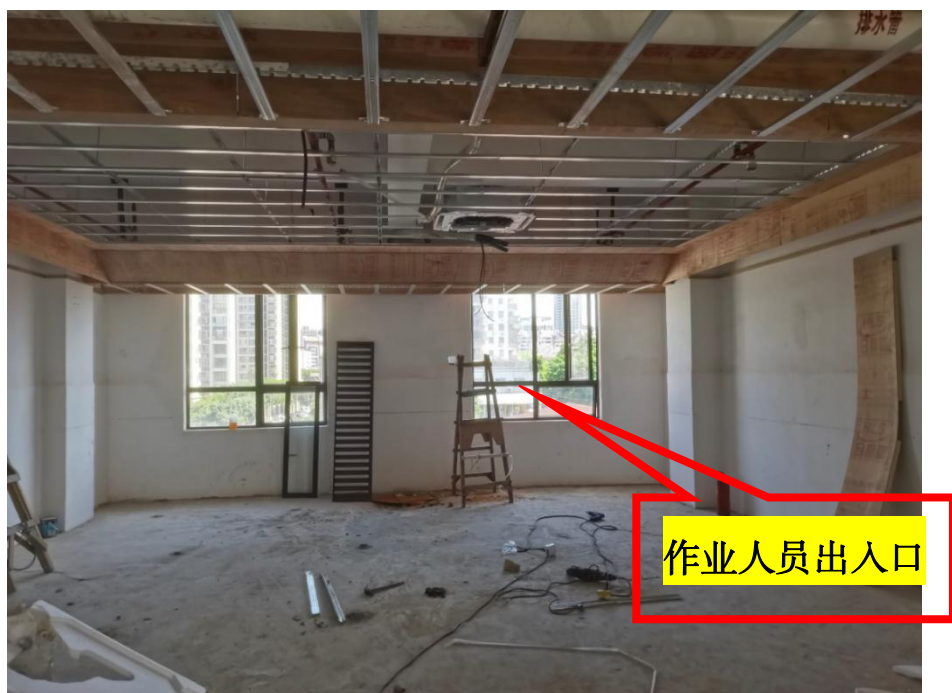
4. 三楼茶水间隔壁的窗户为对开推拉平开双扇窗, 当在屋内打开窗户后, 飘台上的人若不系安全带坠落风险就更大;

附图 1.19 安装人员从该窗口去三楼窗外飘台

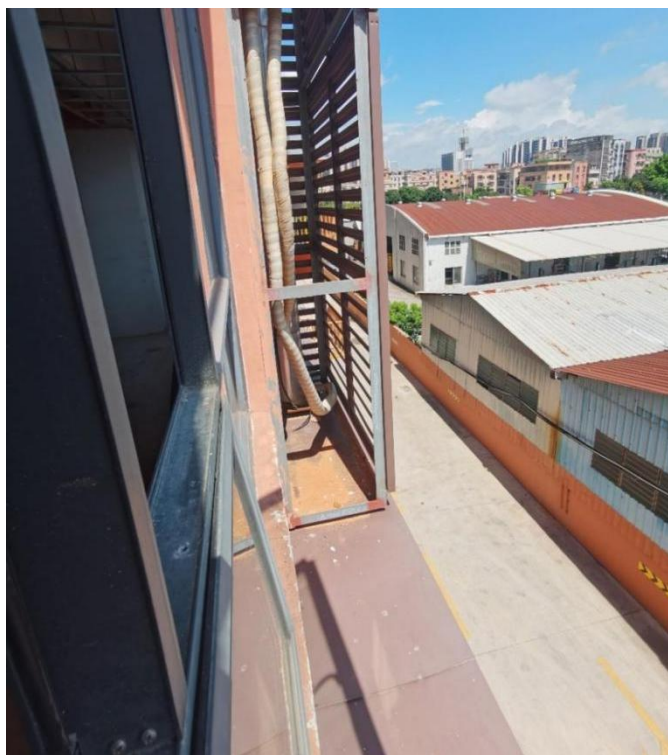
下午 1 点 30 分左右，杨\*在完成室外布置完冷媒管后准备通过平开窗进入户内的时候发生高处坠落事故，高处作业人员杨\*当时未佩戴安全带，未系安全绳，也没有戴安全帽。坠落地面瞬间杨\*尚有意识，作业现场负责人随即呼叫救护车送医院救治，送医后杨\*于 6 月 15 日 2 时因伤势过重抢救无效死亡。

附图 1.20 安装人员在三楼窗外飘台安装了冷媒管
