# 广东实在物流有限公司“10·13”一般生产安全机械伤害事故调查报告

2023年10月13日19时11分，在南沙区黄阁镇沙仔北路发生一起机械伤害事故，造成1人死亡。

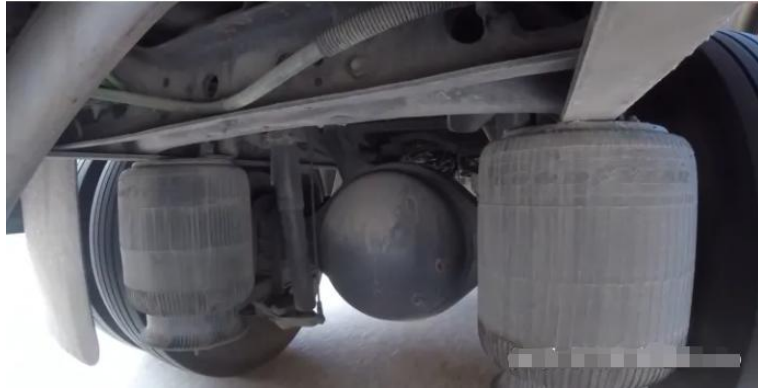
图 1 空气悬架（资料图）

车辆为重型拖挂车，用于小型汽车的运输，生产厂家为长久（滁州）专用汽车有限公司，品牌：恒信致远牌，车辆型号：CHX5180TCLZQ，车辆识别代码（VIN）：LZZPBCNK1HJ092455，发动机最大净功率（Kw）/转速（r/min）：225/2300，发动机型号：MC07.31-50，制造日期：2019-11，总质量（Kg）：18000，出厂编号：04CG190075，整备质量（Kg）：9720，牵引质量（Kg）：1800，车辆是在ZZ5185XXYN6813E1型号二类底盘基础上进行制造。该车辆使用空气悬架进行减震，此次维修作业是对空气悬架<sup>[1]</sup>中向气囊供气的气管（存在漏气故障）进行维修。

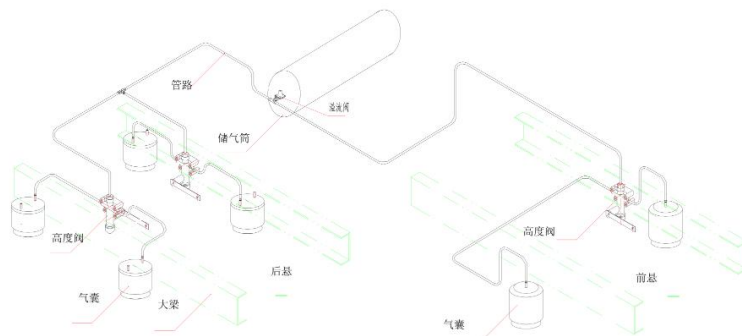
图 3 空气悬架气路图（资料图）

李\*进行机动车维修作业时冒险进入轮胎和拖挂板之间，剪断对空气悬架中向气囊供气的气管，导致气囊内的气体快速泄漏、泄压，拖挂板下降压住李\*导致事故发生。
